SOUPIS MOVITÝCH VĚCÍ

II. RYPADLO DH 103

III. IVECO RZ 7B4 0041

IV. PEUGEOT RZ BZM 84-33

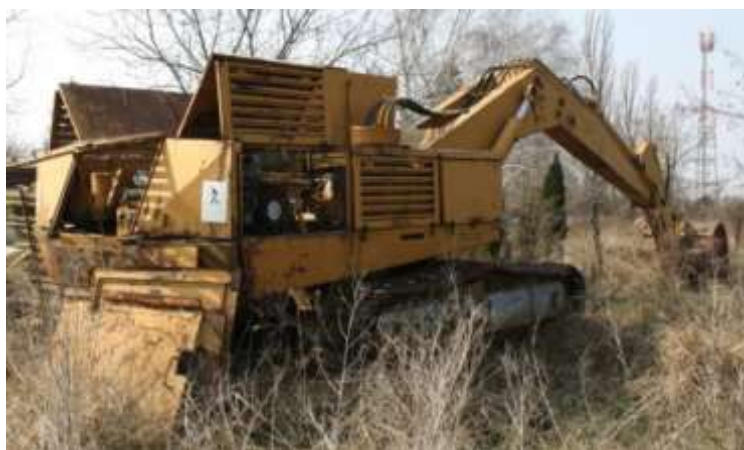
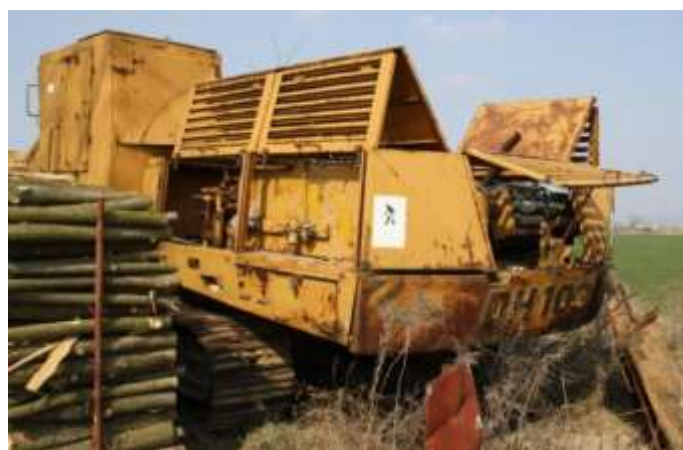
Podle sdělení dlouhodobě odstavený z provozu, funkčnost nezjištěna, vizuálně kompletní, stav neudržovaný.

Podle sdělení skupina dlouhodobě odstavená z provozu, funkčnost nezjištěna, vizuálně kompletní, stav neudržovaný.

Kabina včetně zasklení v úměrně opotřeбенém stavu, vizuálně kompletní. Celkový stav neudržovaný.

Kapotáž v úměrně opotřebeném stavu, el.instalace v úměrně opotřebeném stavu, vizuálně kompletní. Celkový stav neudržovaný.

Rám stroje včetně příslušenství, kyvné rameno a lžice v úměrně opotřebeném stavu, vizuálně kompletní. Celkový stav neudržovaný.

Hydraulický systém vizuálně kompletní, dlouhodobě odstavený z provozu, únik hyd. kapaliny nezjištěn, stav neudržovaný.

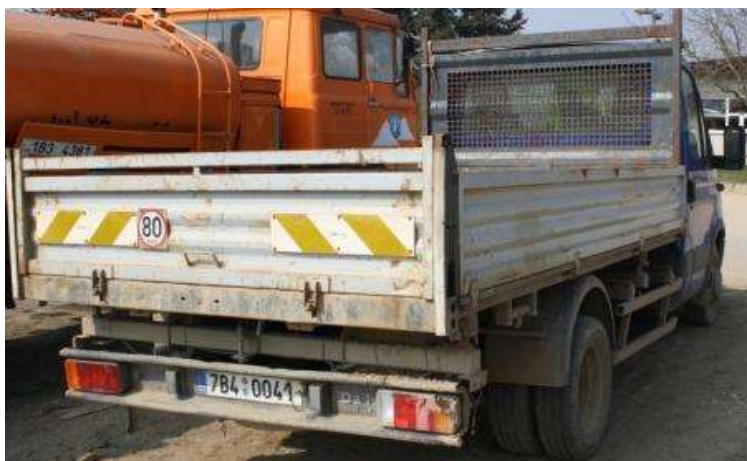
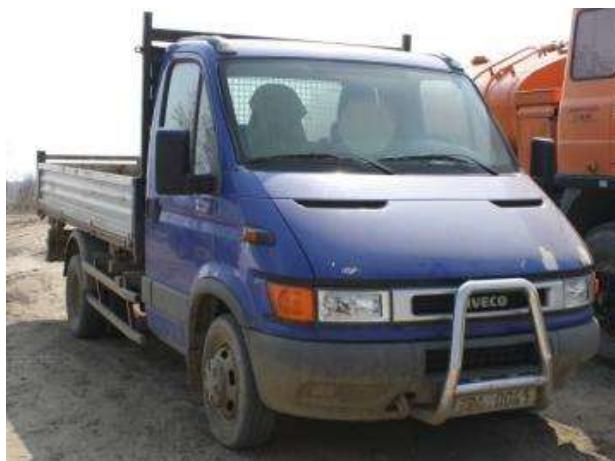
Start motoru nezhoršený, volnoběh rovnoměrný, běh v otáčkách rovnoměrný, výkon motoru a akcelerace vozidla úměrná době provozu a počtu ujetých km, hlučnost motoru nezvětšena, chladičový systém, chladič a palivový systém bez známek narušení těsnosti, výfukové potrubí a tlumič výfuku ve funkčním stavu, stav udržovaný.

Hlučnost nezvětšena, řazení bez závad, bez znatelného prolínání maziva, stav udržovaný.

Vůle v ložiskách a rejdových čepech podstatně nezvětšená, uložení závěsných ramen bez zvětšených vůlí, pružiny a tlumiče v úměrně opotřebovaném stavu, disky vozidlových kol bez většího poškození. Antikorozní ochrana povrchu v úměrném stavu. Vůle v mechanismu řízení nezvětšená, stav udržovaný.

Skříň karoserie bez větších deformací, lak udržovaný, stav udržovaný.

Přístrojová deska včetně přístrojů a ostatní příslušenství v úměrně opotřebovaném stavu. Sedadla, čalounění a krytí podlah v úměrně opotřebovaném stavu. Stav udržovaný.

Účinnost brzdového systému nezhoršena, vůle v pedálu provozní brzdy a parkovací brzdy v mezích předpisu, stav udržovaný.

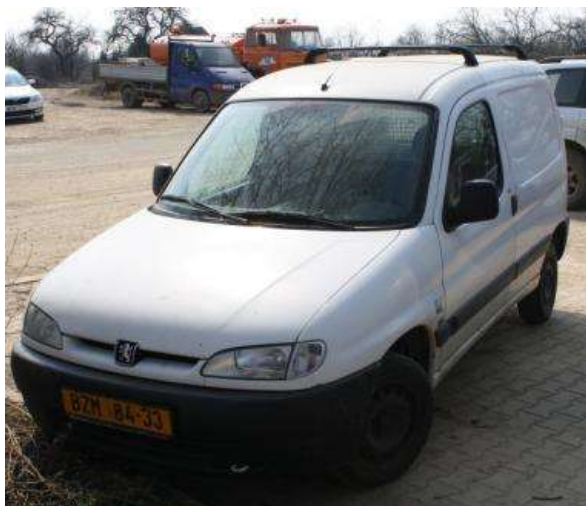
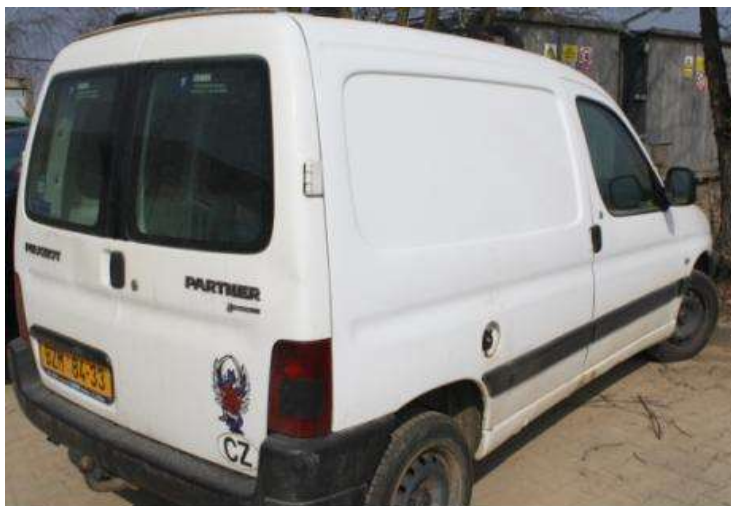
Start motoru nezhoršený, volnoběh rovnoměrný, běh v otáčkách rovnoměrný, výkon motoru a akcelerace vozidla úměrná době provozu a počtu ujetých km, hlučnost motoru nezvětšena, chladič systém, chladič a palivový systém bez známek narušení těsnosti, výfukové potrubí a tlumič výfuku ve funkčním stavu, vůle na pedálu spojky v předepsaném rozsahu, stav udržovaný.

Hlučnost nezvětšena, řazení bez závad, bez znatelného prolínání maziva, stav udržovaný.

Vůle v ložiskách a rejdových čepech podstatně nezvětšená, uložení závěsných ramen bez zvětšených vůlí, pružiny a tlumiče v úměrně opotřebovaném stavu, disky vozidlových kol bez většího poškození. Antikorozní ochrana povrchu v úměrném stavu. Vůle v mechanismu řízení nezvětšená, stav udržovaný.

Skříň karoserie bez větších deformací, lak udržovaný, stav udržovaný.

Přístrojová deska včetně přístrojů a ostatní příslušenství v úměrně opotřebovaném stavu. Sedadla, čalounění a krytí podlah v úměrně opotřebovaném stavu. Stav udržovaný.

Účinnost brzdového systému nezhoršena, vůle v pedálu provozní brzdy a parkovací brzdy v mezích předpisu, stav udržovaný.

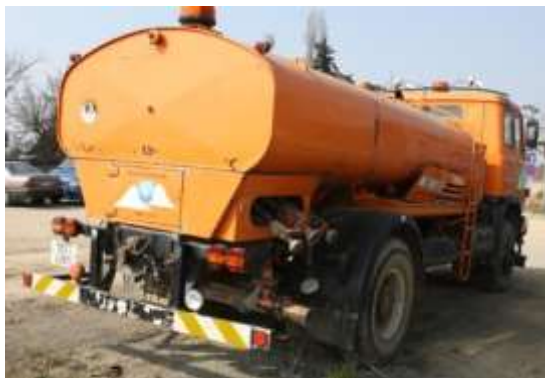
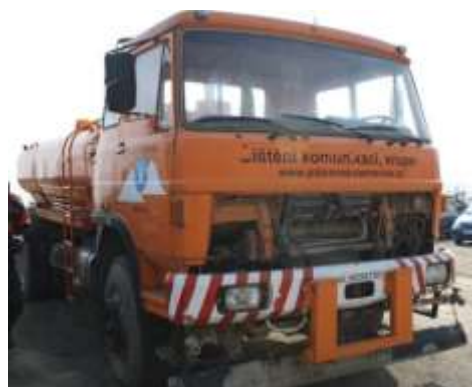
V. LIAZ RZ 1B34381

Start motoru nezhoršený, volnoběh rovnoměrný, běh v otáčkách rovnoměrný, výkon motoru a akcelerace vozidla úměrná době provozu a počtu ujetých km, hlučnost motoru nezvětšena, chladič a palivový systém bez známek narušení těsnosti, výfukové potrubí a tlumič výfuku ve funkčním stavu, stav neudržovaný.

Hlučnost nezvětšena, řazení bez závad, bez znatelného prolínání maziva, stav neudržovaný.

Vůle v ložiskách a rejdových čepech podstatně nezvětšená, uložení závěsných ramen bez zvětšených vůlí, pružiny a tlumiče v úměrně opotřebovaném stavu, disky vozidlových kol bez většího poškození. Antikorozní ochrana povrchu v úměrném stavu. Vůle v mechanismu řízení nezvětšená, stav neudržovaný.

Kabina bez větších deformací, lak neudržovaný, stav neudržovaný.

Účinnost brzdového systému nezhoršena, vůle v pedálu provozní brzdy a parkovací brzdy v mezích předpisu, stav neudržovaný.

Skupina bez poškození, bez snížení užitných vlastností, stav neudržovaný.

Cisterna včetně kropicího zařízení bez poškození, těsnost čerpadla a rozvodů vody zhoršena, stav neudržovaný.
